Expert's reports

Bodensystem: BaseBeton mit 2 K PU

Das Bodensystem wurde von Stone AGE BV geliefert. Das System wurde auf 2 Samples angebracht. Der folgende Test wurde ausgeführt:

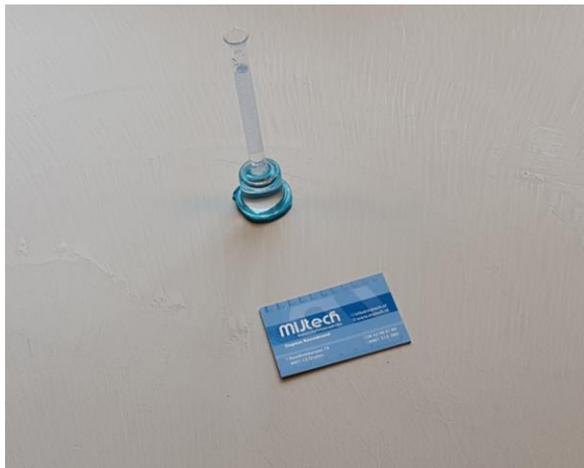
Karsten Wasseraufnahme-Tester

Ein Wasseraufnahme-Test gibt eine genaue Antwort zur Wasseraufnahme je Zeiteinheit / in Volumen / je Flächeneinheit.

Das Testgerät, der "Wasseraufnahme-Tester", hat eine Glasglocke mit einem Durchmesser von rund 30 mm und eine angeschweißte kalibrierte Messröhre mit Volumenverteilung (1 ml = 10 cm Wassersäule). Die Glocke des Wassermessers wird wasserundurchlässig an die Testfläche geklebt.

Ausführung des Wasseraufnahme-Tests auf Böden:

Der "Wasseraufnahme-Tester" wird mit einem plastischen Klebstoff, z.B. Silikonen oder etwas Ähnliches, an die zu testende Oberfläche geklebt.

Indem die Glocke fest auf die Testoberfläche gedrückt wird, erhält man eine wasserundurchlässige Verbindung.

Dabei wird der innerhalb der Glocke anwesende Klebstoff einen Kreis von zirka rund 20 mm Durchmesser, eine Testfläche von zirka 3 cm², freilassen.

Für den Test wird jetzt mit einer Spritzflasche oder Injektionsspritze die Messröhre mit Leitungswasser bis zur Nullstellung gefüllt, so dass die Testfläche unter einem Druck von za. 10 cm WS kommt.

Während der Wasseraufnahme wird die Glocke durchgehend mit der Hand leicht angedrückt, um einer Verschiebung beim noch plastischen Klebstoff vorzubeugen. Zu regelmäßigen Zeiten wird die Wasseraufnahme ab der Nullstellung geprüft.

Sobald 1 oder 2 ml Wasser eingedrungen ist/sind, wird aufs neue bis zur Nullstellung nachgefüllt um den Druck von 10 cm WS in der Messröhre zu behalten.

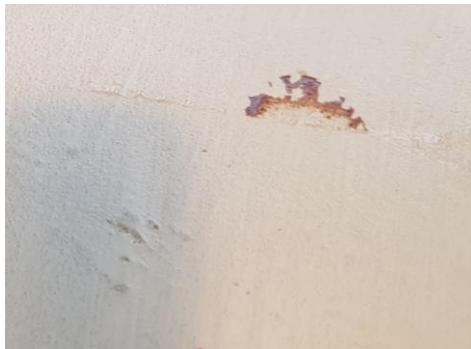
Kaffeeflecken nach Evaporierung: mit einem roten Reinigungspad und Wasser völlig entfernbar.

Kaffeeflecken, die Hälfte wurde entfernt

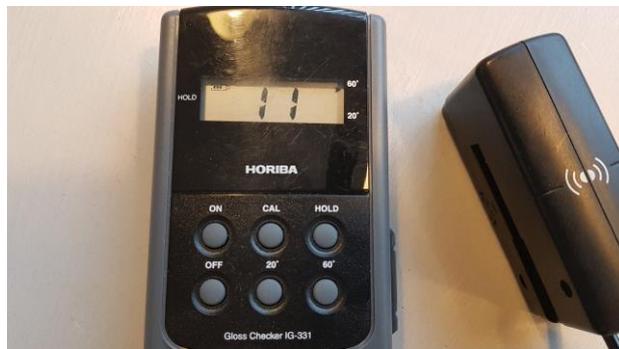
Glanzgrad: 11 GE.

Glanzmessung
